Simple is Best

# ミニコンテナ 洗浄機

## 作業の効率化と害虫被害を防ぐ

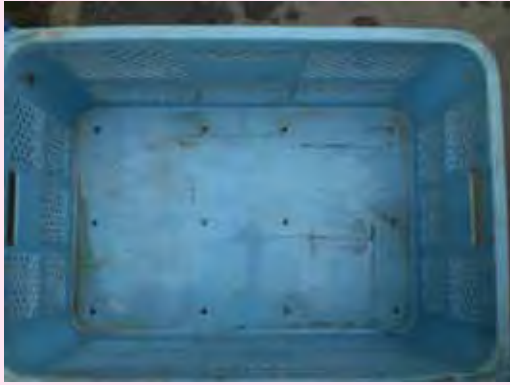
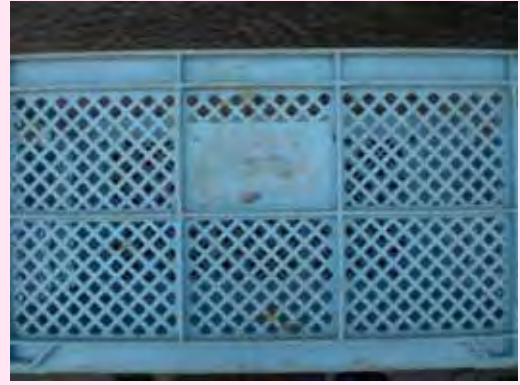
洗浄前

こんなにキレイに洗浄

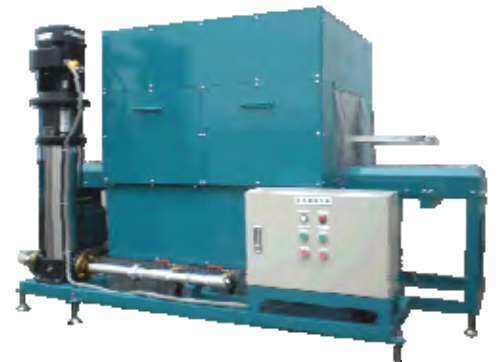
ポンプや制御盤が一体化されたコンパクトな設計。  
場所をとらず省スペースでの作業が可能です。

型 式	機長	機幅	機高	能 力	使用水量	入口最大寸法	動力 (三相 200V)	ポンプ(50Hz) (三相 200V)
FMC-2500	2,500mm	1,280mm	1,460mm	250 ~ 500 個/h	128 L / min 水圧 20K	550W × 400H	0.4kw	7.5kw
